## Raport z inspekcji / Inspekcja:: SANITARKA

Data: 2010-07-06	Praca nr:	Pogoda: sucho	Operator: Rybicki Wiktor	Numer sekcji: 7	Właściciel: ZGW-K Tomaszów Maz
Obecny:	Pojazd: FW 125 Koła nr 3	Kamera: SK 80	Nastawiać:	Wyczyszczone: Nie	Poziom: 1

Ulica od studni: Henrykowska	Mapa nr 1	Od studni: S otw.or 3
Ulica do studni: Tomaszów Maz	Mapa nr 2	Do studni: S Kępa tory
Miasto: Tomaszów Maz	Wideo nr:	Długość sekcji: 95,71 m
Dzielnica:	Nośnik nr 1:	Długość rury:
Powód inspekcji: inspekcja kontrolna	Kształt: Kóło	Średnica/Wysokość: 400 mm
Rodzaj sekcji: Rura	Materiał: Stal	Długość inspekcji:
Rok ułożenia:		
Materiał okładziny:

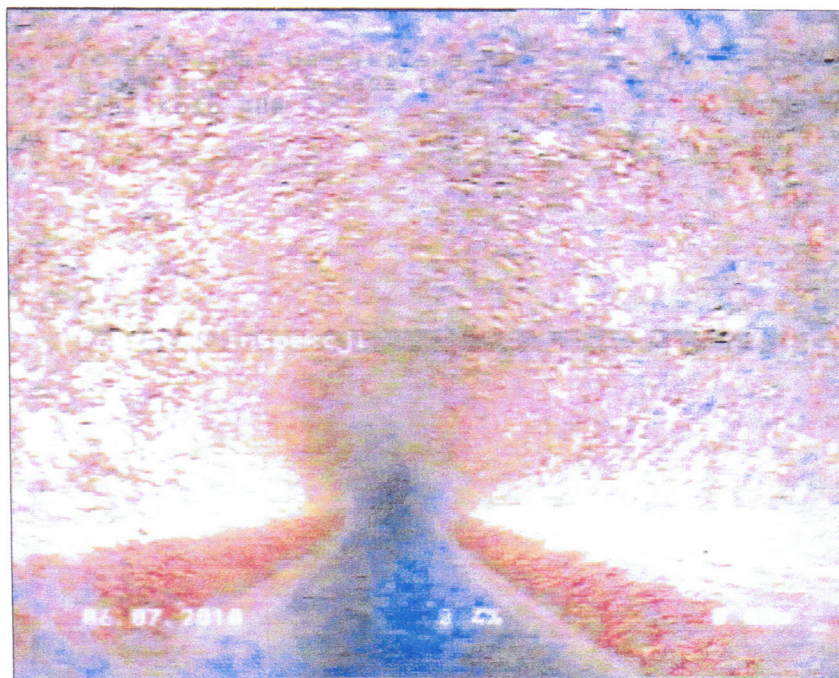
Zdjęcie: S otw.or 3\_S Kępa tory\_060710\_130722\_A.JPG, 00:00:04  
0m, Początek inspekcji

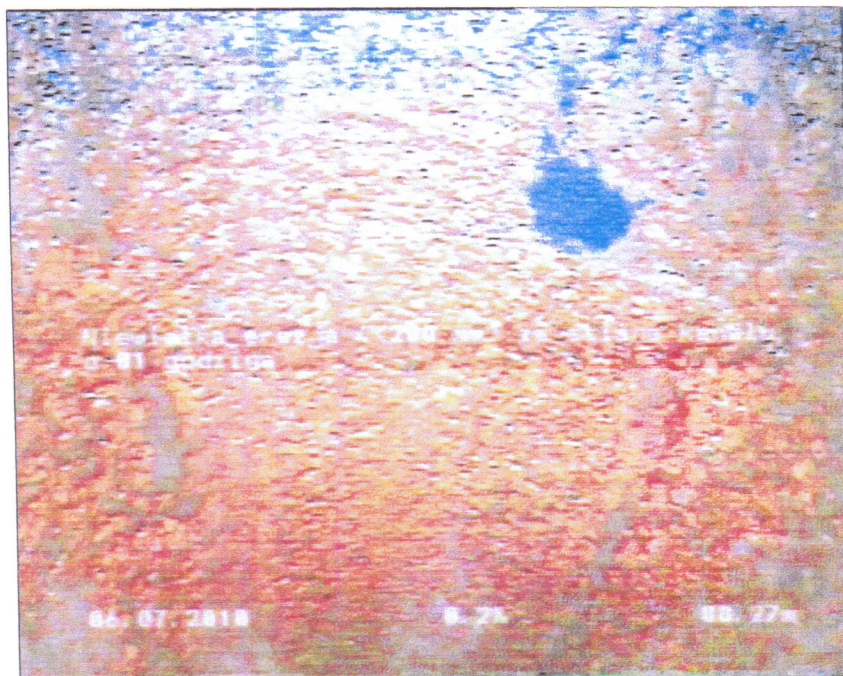
Zdjęcie: S otw.or 3\_S Kępa tory\_060710\_131311\_A.JPG, 00:05:38  
88,27m, Niewielka erozja (<200 mm) za ścianą kanału, o 01  
godzina

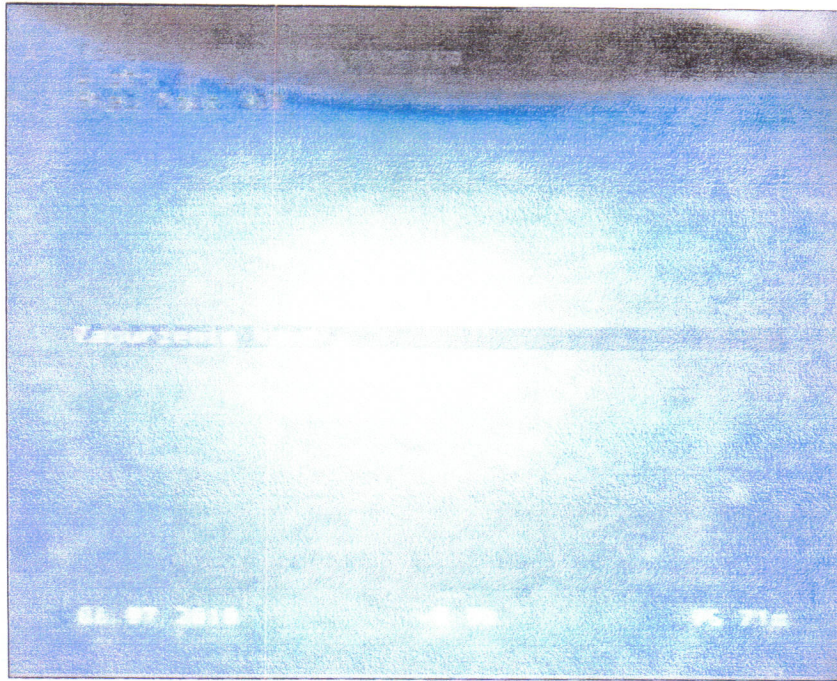
Zdjęcie: S otw.or 3\_S Kępa tory\_060710\_131418\_A.JPG, 00:06:32  
95,71m, Zanurzenie kamery
