Nr rej. ZUT – 6067 / U – 4076 / 2012

Zamawiający: Zakład Gospodarki Wodno – Kanalizacyjnej
w Tomaszowie Mazowieckim Sp. z o. o.
ul. Kępa 19, 97-200 Tomaszów Maz.

Przedmiot opracowania: Ekspertyza stanu technicznego budynku spalarni oraz budynku magazynu
odpadów na oczyszczalni ścieków w Tomaszowie Maz. ul. Henrykowska 2/4.

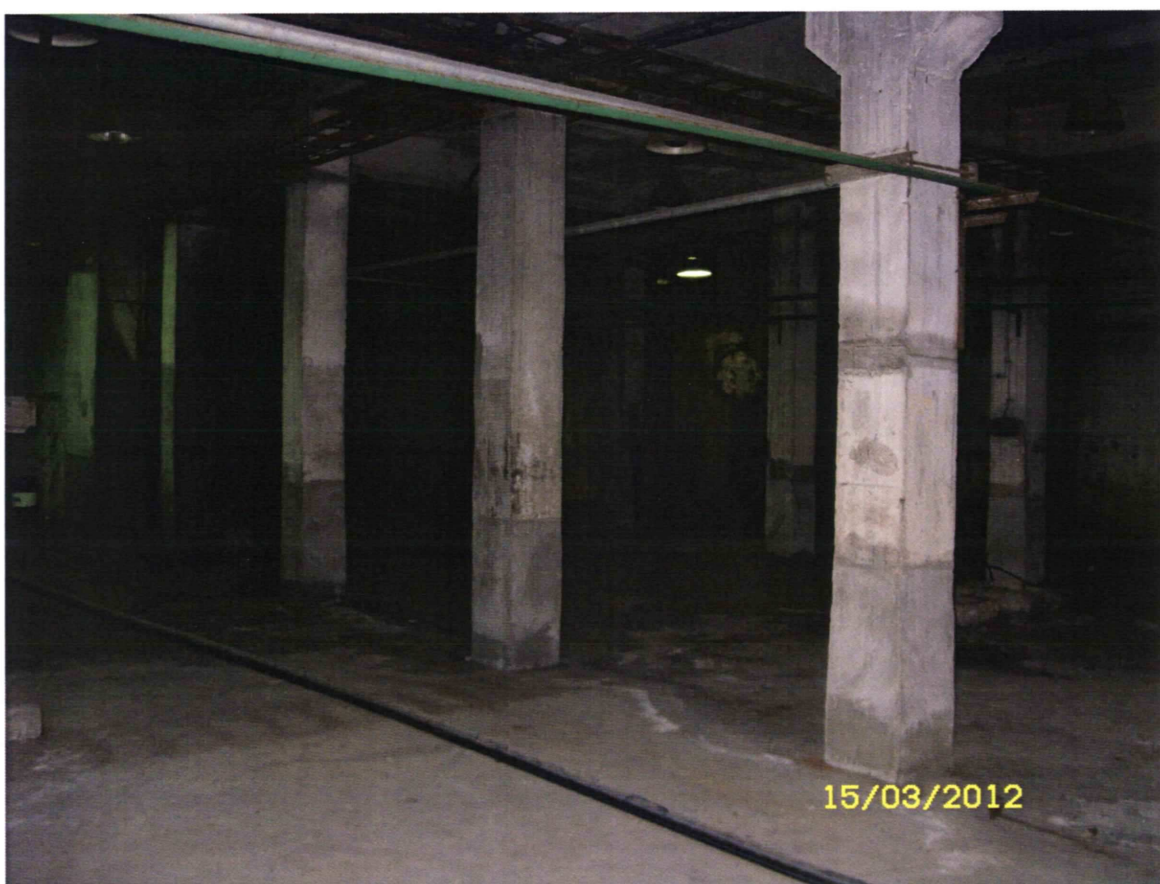
widoczne ślady odkrytego na skutek korozji betonu zbrojenia. Stan ogólny tych elementów uznaje się za zadawalający

Wewnętrzne słupy na poziomie – 5 m

Wymienione powyżej elementy żelbetowe - szczególnie słupy - na których stwierdza się ubytki betonu oraz odkryte wkładki zbrojenia należy zabezpieczyć przystosowanymi do tego celu napraw materiałami z wykorzystaniem technologii zaleconej przez projektanta obiektu.

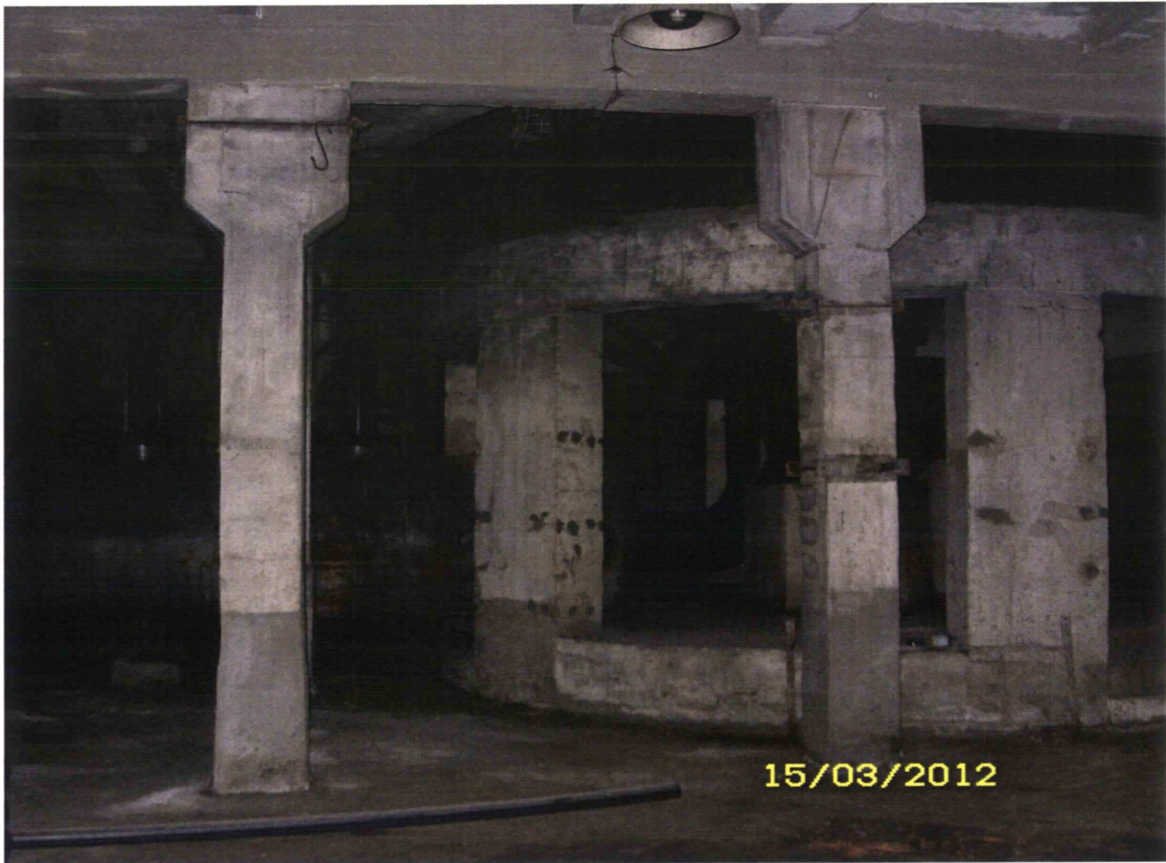
Fundament pieca na poziomie – 5 m

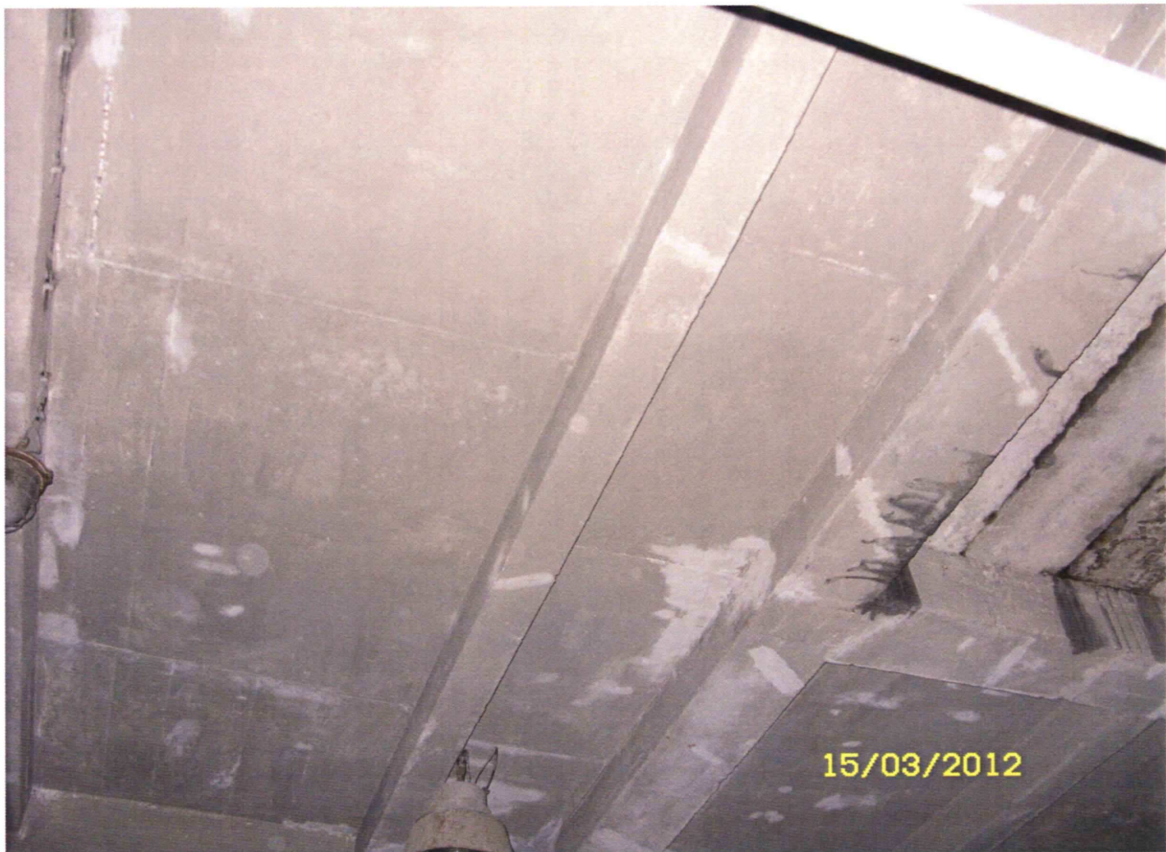
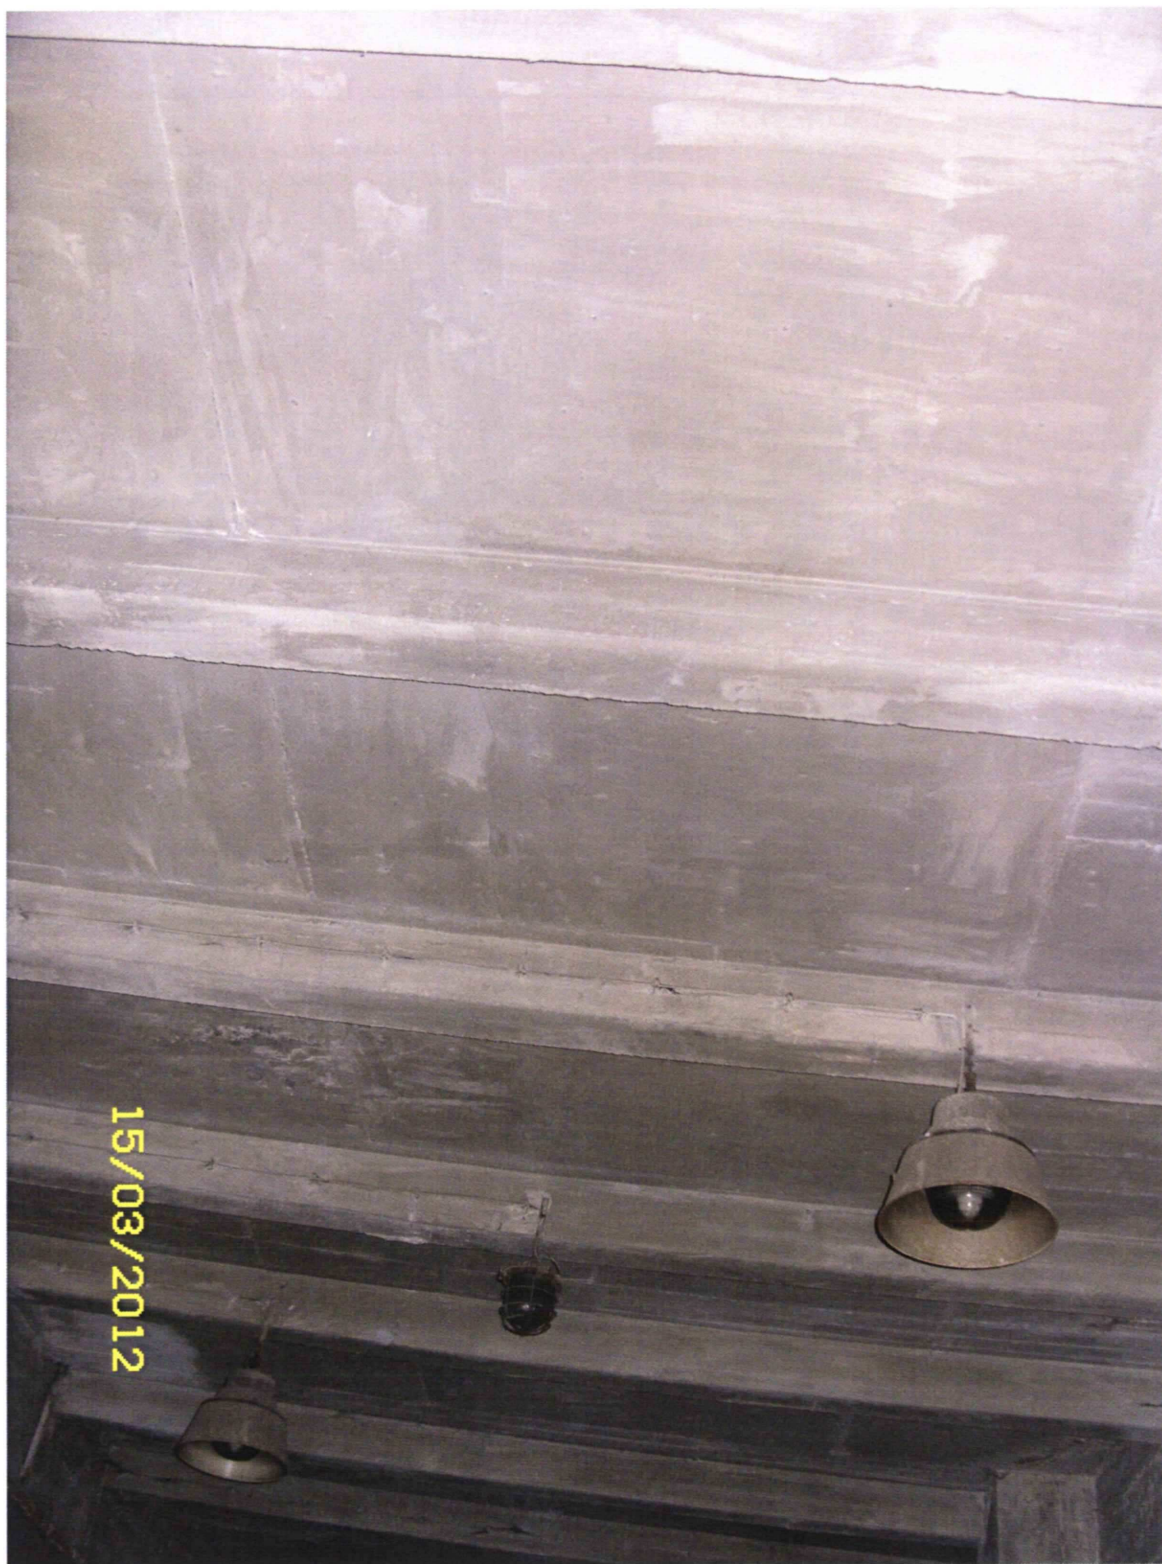
Nie stwierdza się występowania zarysowań i ugięć. Stan techniczny tych elementów uznaje się za dobry.

Strop nad poziomem – 5 m

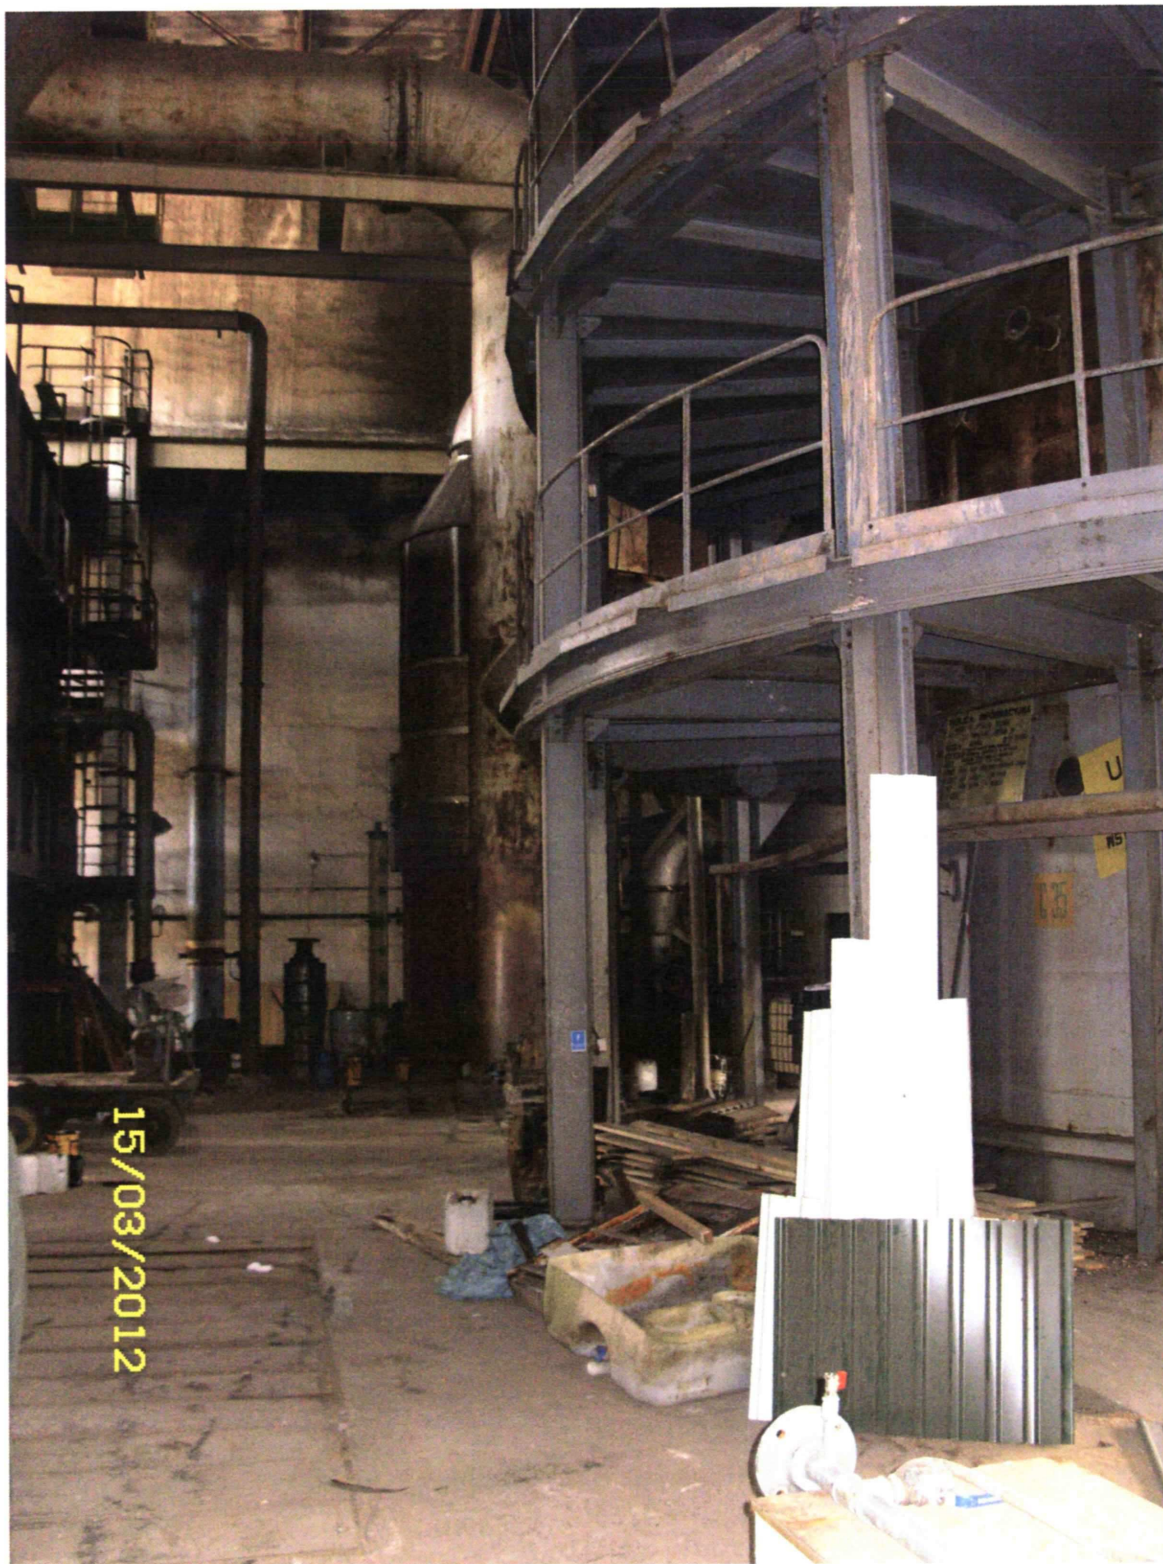
Spalarnia – konstrukcja pieca

Powyższe oraz aktualny stan techniczny urządzeń wyposażenia spalarni powoduje, że przewidując remont kapitalny obiektu należy dokonać demontażu i praktycznie złomowania wyposażenia technologicznego spalarni.

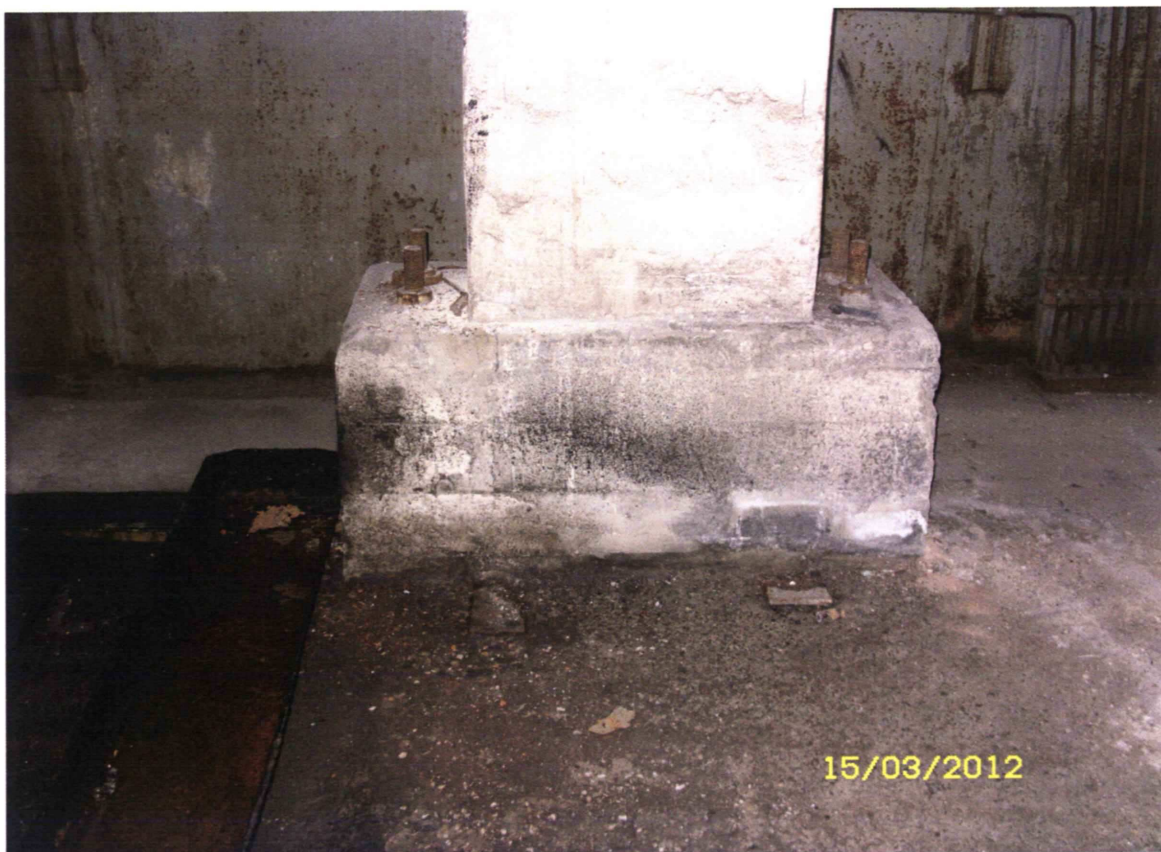
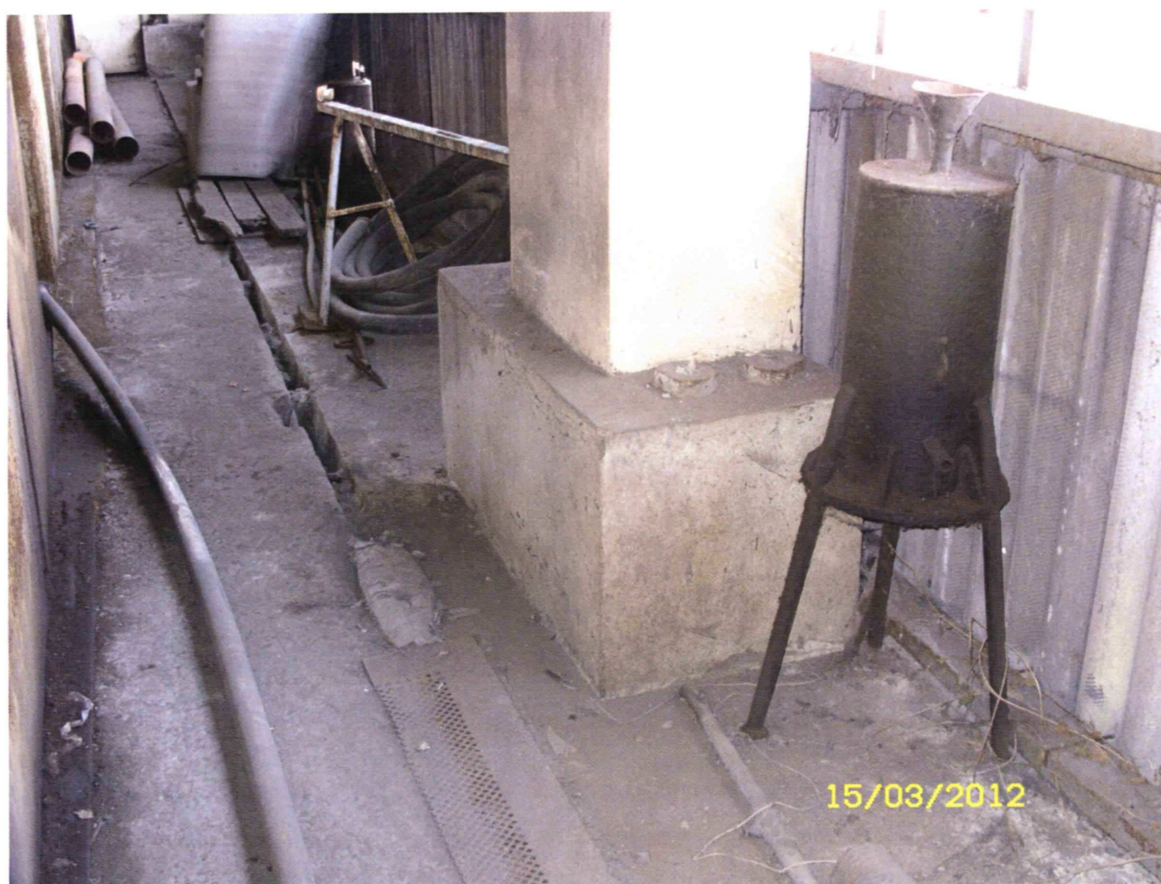
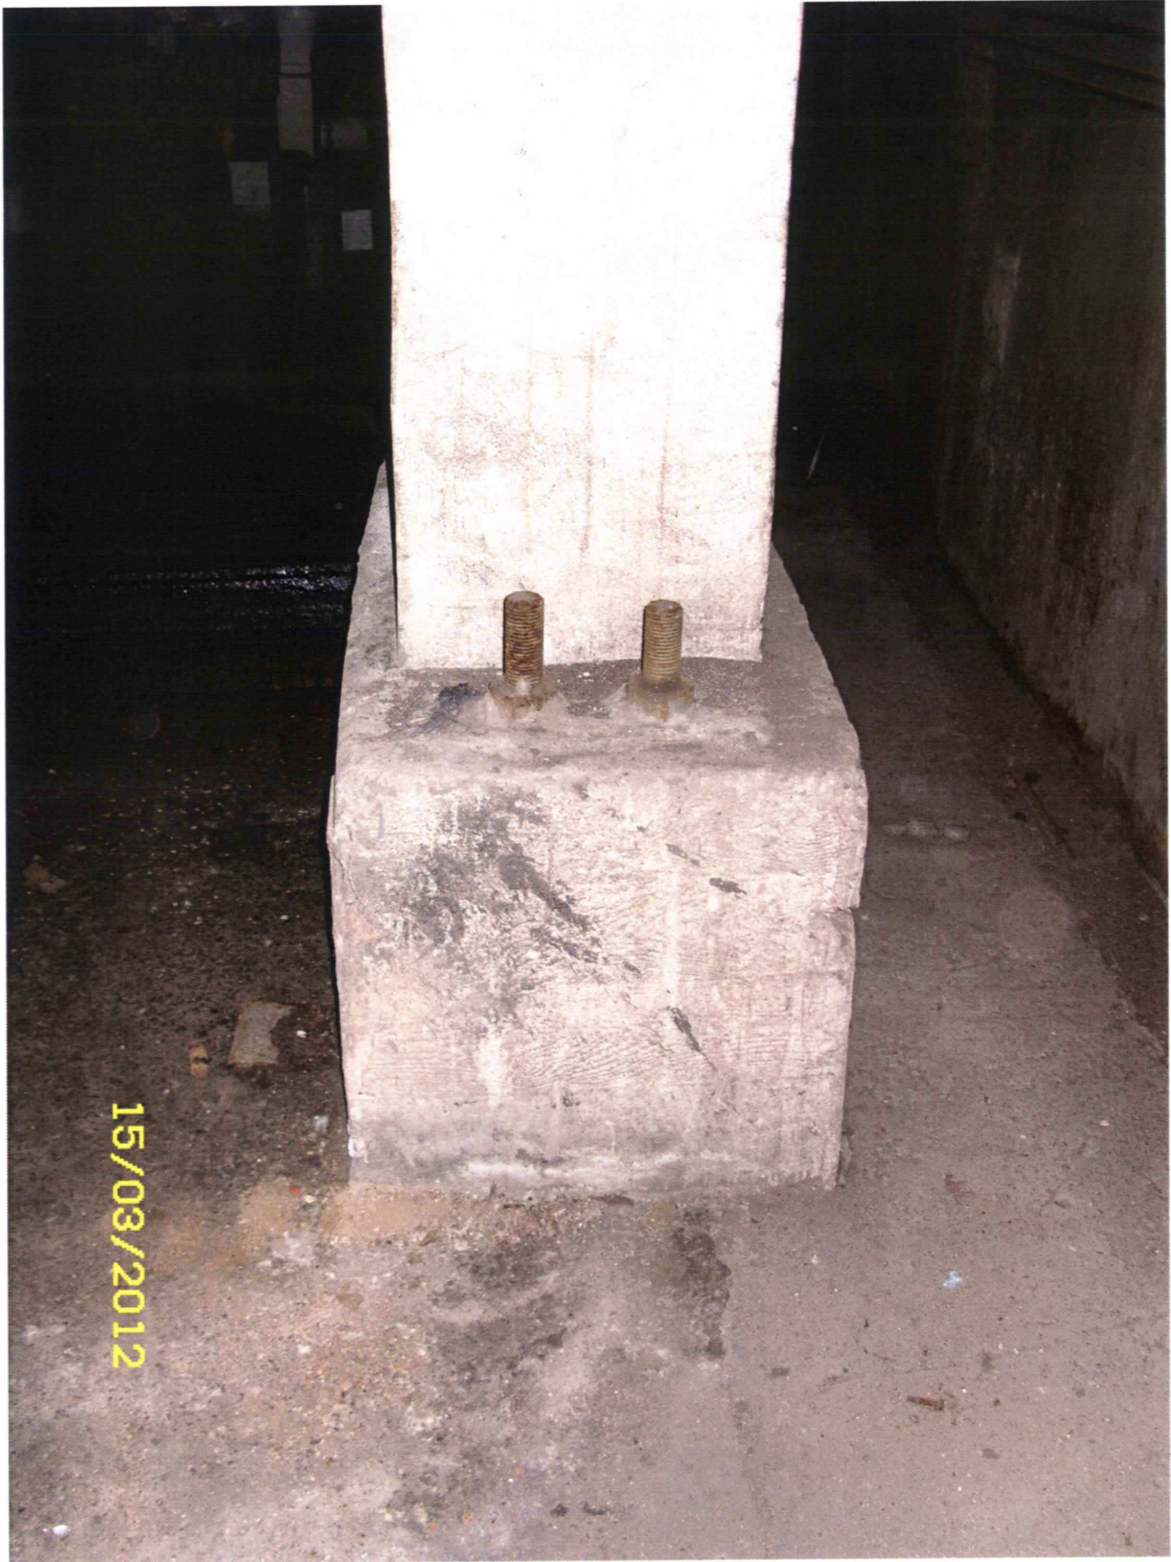
na podstawie szczegółowych oględzin głowic żelbetowych słupów podpiwniczenia stanowiących stopy słupów stalowych nadziemia uznaje się ich stan techniczny za zadawalający aczkolwiek stwierdza się również uszkodzenia w części stóp spowodowane korozją betonu.

Spalarnia – stopa słupa nadziemia

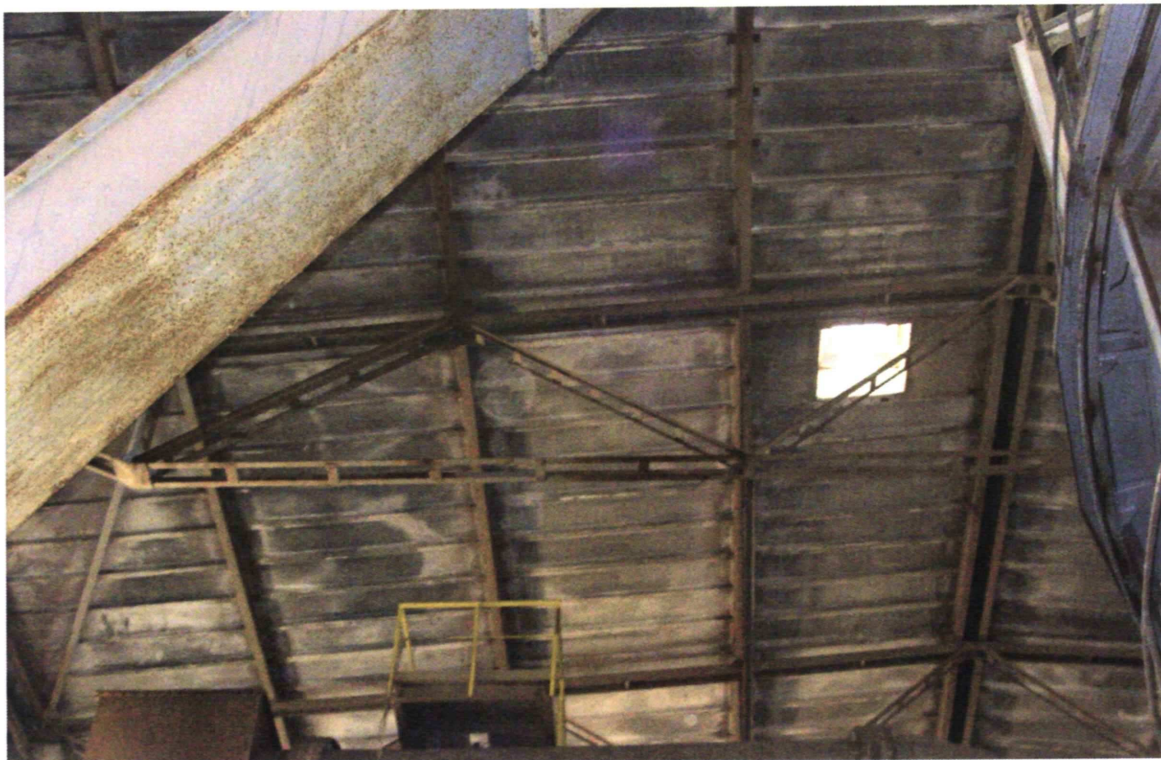
stwierdza się występowanie licznych otworów zarówno w płytach jak i w pokryciu dachu

Spalarnia – wiązary i płyty korytkowe dachu

W przypadku wiązarów dachowych, które obciążone są żelbetowymi płytami korytkowymi oraz warstwami papy asfaltowej należy rozważyć zmianę technologii pokrycia dachu i po zdemontowaniu elementów żelbetowych zastosowanie podobnie jak w przypadku ścian osłonowych wykonania nowego pokrycia w postaci lekkiej obudowy z płyt warstwowych.

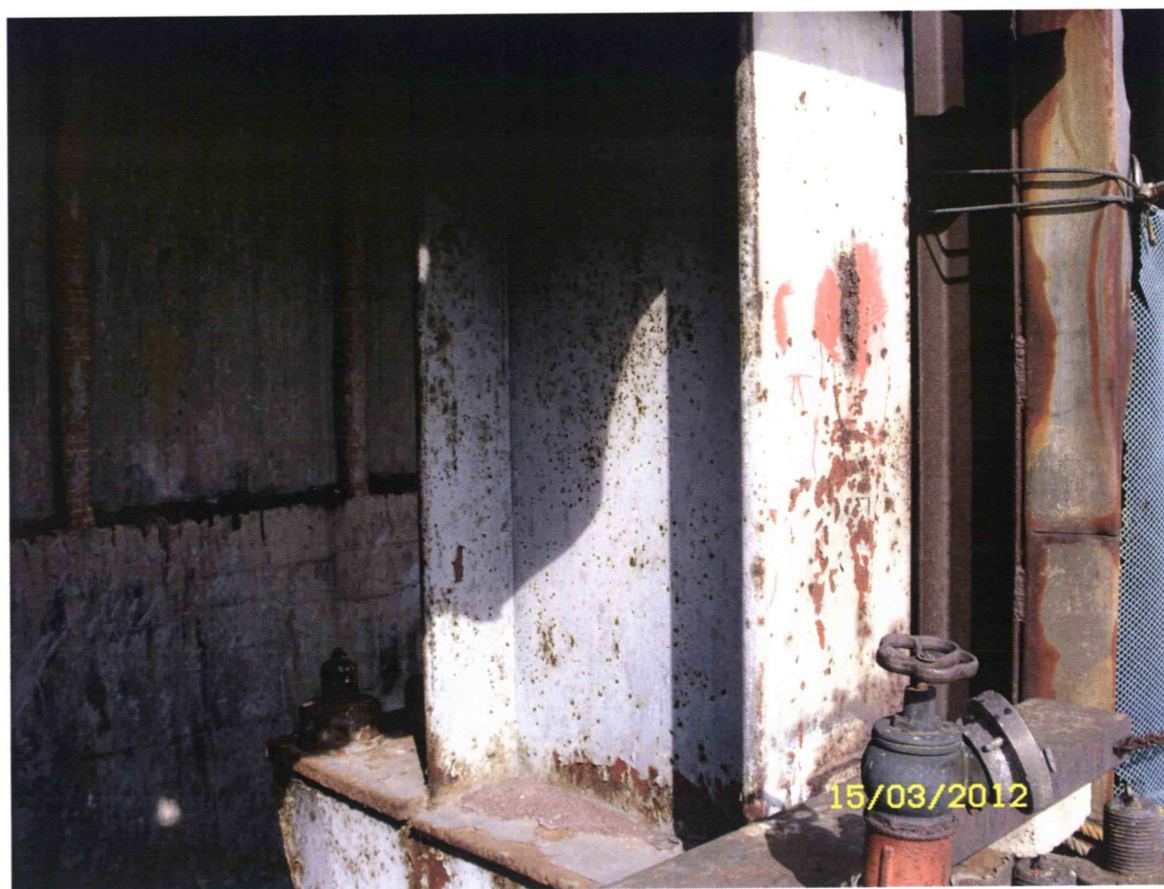
stwierdza się brak właściwej konserwacji co doprowadziło do rozwoju korozji powierzchniowej słupów. Cechy statyczne – wytrzymałościowe słupów stalowych hali odpadów nie uległy osłabieniu. Elementy znajdują się w stanie technicznym dobrym.

Hala odpadów – słup naziemia

Elementy stalowe należy poddać kompleksowej konserwacji polegającej na czyszczeniu i malowaniu.

Odkryte w ten sposób jak również pozostałe stalowe słupy oraz elementy konstrukcyjne znajdujące się zarówno w spalarni jak i hali odpadów należy poddać dokładnemu i gruntownemu odrdzewianiu i oczyszczeniu metodą strumieniowo – ścierną uzyskując 3 stopień oczyszczenia a następnie nanieść na te elementy powłoki antykorozyjne stosując odpowiednio dostosowane do oddziaływań środowiska Oczyszczalni nowoczesne materiały i technologie.

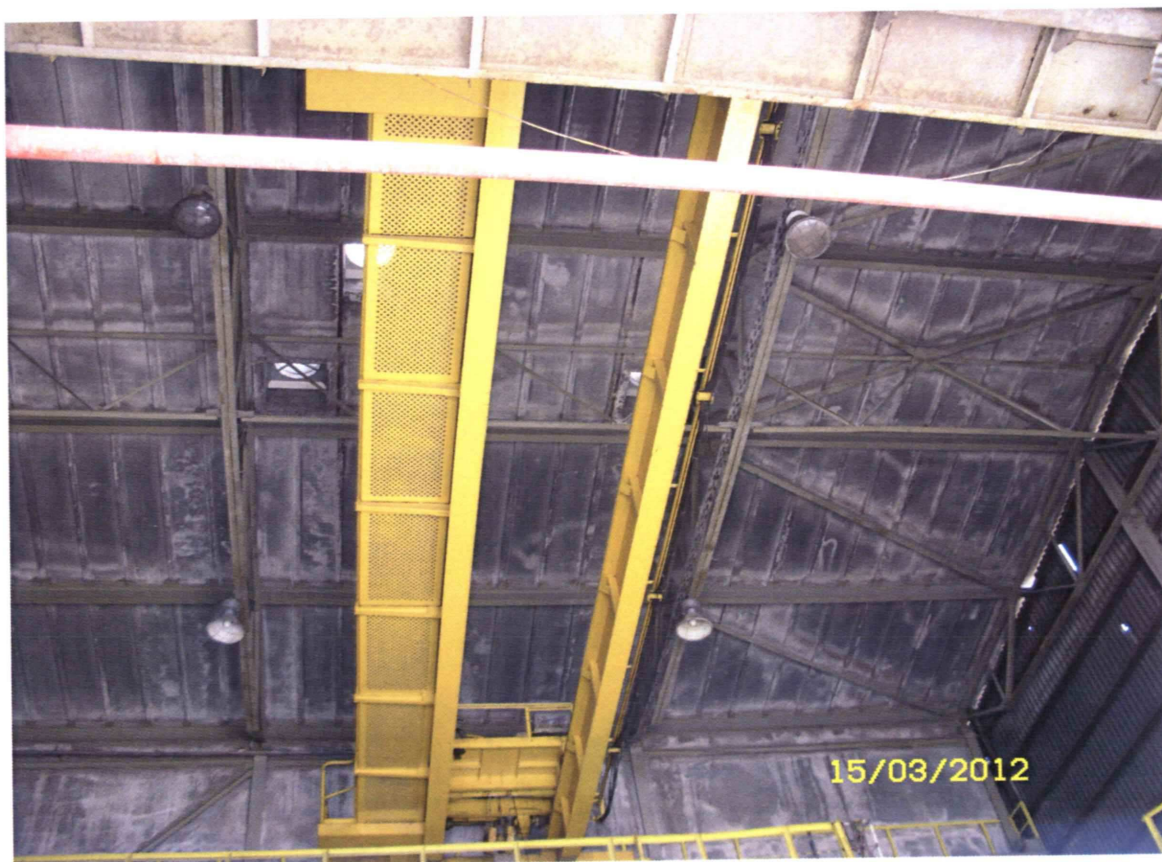
z uwagi na brak właściwej konserwacji podlegają rozwojowi korozji przez co maleją ich cechy wytrzymałościowe i statyczne. Biorąc pod uwagę jednak zapas nośności w stosunku do dopuszczalnych naprężeń charakterystycznych wykazany w obliczeniach statycznych przeprowadzonych w ekspertyzie z 2000 r. uznać należy ich stan techniczny za zadawalający.

Hala odpadów – konstrukcja dachu oraz suwnica
